Stationäre Augen-/ Gesichts- und Körper-Kombidusche, zur freien Aufstellung. AXION[®] Duschkopf ABS grün. Schnellöffnendes Spezial-Zugstangenventil mit vollem Durchgang, nicht selbsttätig schließend.

Model 8300 Axion Kombination Dusche und Augendusche No.2080162/2

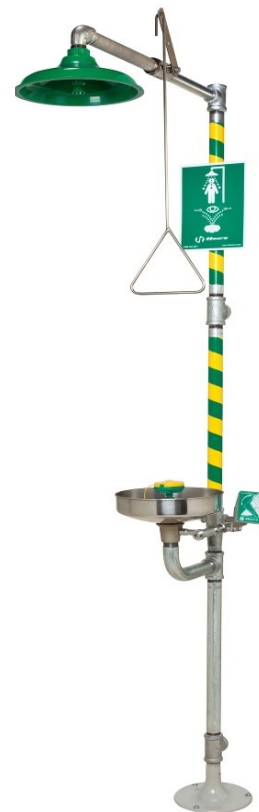
BESCHREIBUNG

AXION[®] MSR Augendusche mit Auffangbecken aus rostfreiem Stahl. Betätigung über schnellöffnendes Spezial-Druckplattenventil aus Messing, nicht selbsttätig schließend. Staubschutzkappe.

Getrennte Anschlüsse für Zu- u. Ablauf. Rohre aus verzinktem Stahl. Solider Bodenflansch für Bodenmontage.

Anschluss: Rp 1-1/4", Anschluss Ablauf: Rp 1 1/4"

Volumenstrom Körperdusche 76 l/min (reguliert), Augendusche 12 l/min (reguliert)

Wasserdruck: Min. 2 bar, max. 6 bar.

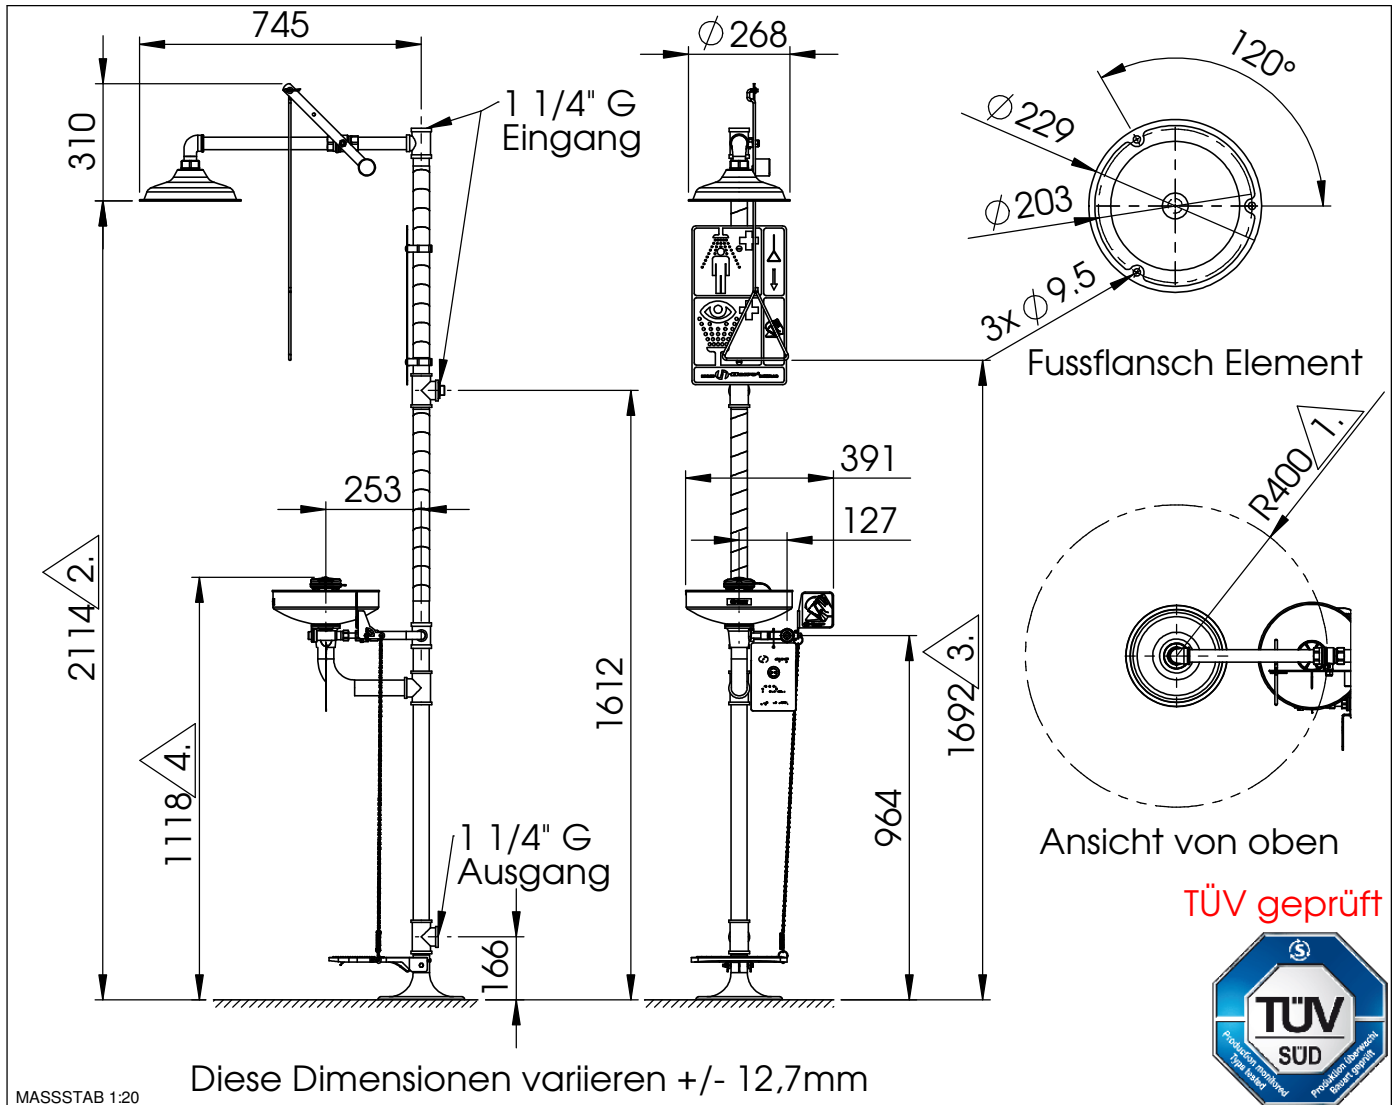
Verbindliche Masse:

1. Der freie Raum zwischen der Falllinie des Duschkopfes und dem nächsten Hindernis (Wand, vertikales Zuleitungsrohr oder Ähnliches) muss ein Kreis mit einem Radius von mindestens 400mm sein (ausgenommen Bedienelemente und Augenduschen).
2. Höhe über Bodenniveau 2100 - 2300mm.
3. Die Höhe des Bedienelement beträgt max. 1750mm ab Bodenniveau (gegebenfalls nationale Regelwerke beachten).
4. Höhe über Bodenniveau 800 - 1200mm.

Der Zugang zu der Augen- & Körperdusche 8300 Axion muss freigehalten werden. Dies liegt in der Verantwortung des Betreibers.
